孟津会盟小寨村大坡护坡坍塌维修项目 “3·6”一般坍塌事故调查报告

2023年3月6日9时40分许，孟津区会盟镇小寨村大坡护坡坍塌维修项目工地发生一起坍塌事故，造成1人死亡，2人受伤，直接经济损失约108万元。

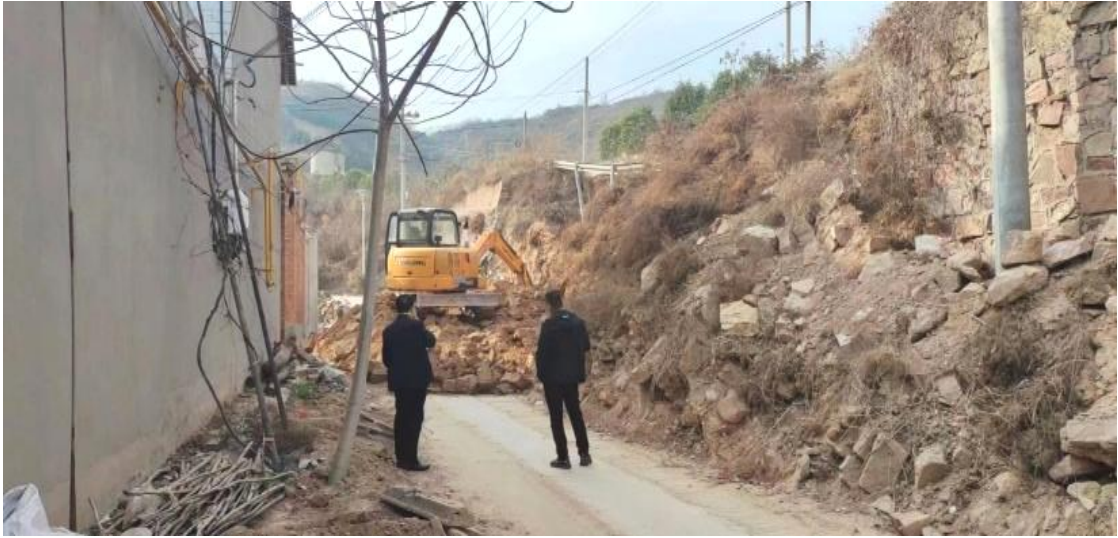
图 1 项目开工第一天的施工照片

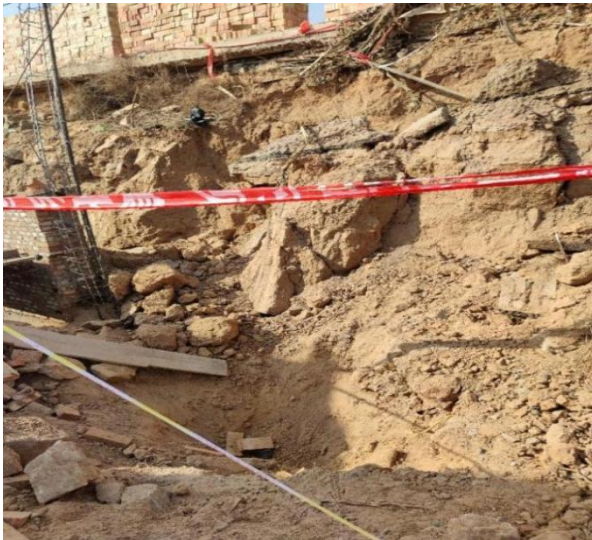
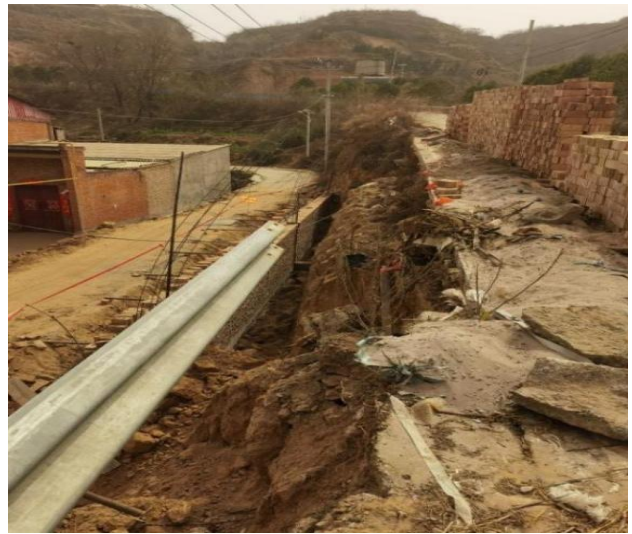
2. 事故现场勘验情况。东侧路基边坡高约 6 米，坍塌区域长约 7 米，坍塌方量约 8 立方米，为粉质砂土，坍塌区域上方有厚约 20 厘米的混凝土路面，路面完好，路肩塌陷。

图 2 事故现场照片

图 3 事故现场照片

挡墙基础及墙身施工过程中，施工队没有预先将施工现场上方不稳固土石清除到位¹，在车辆通行、路面堆放砖块、底部夯机振动等外力和土层自身重力的作用下，路基边坡土体失稳发生坍塌，导致三名作业人员被埋。

未开展现场风险辨识，未按照相关要求设置现场观察员，作业现场管理混乱。路基开挖放坡系数不足，未达到规范要求²。

（一）建立并落实工程设计、审核制度。全区各农村公路工程建设和施工单位要认真贯彻执行交通运输部《公路养护安全作业规程》。对危险性较大工程，在作业前，应结合施工组织设计，制定安全保障方案，并报区农村公路管理部门审核批准。
